القاهرة التاريخية
HISTORIC CAIRO

قصير الأمازيغيات

والمنطقة المحيطة زاوية وخانقاه ايدكين البندقداري
سبيل وكتاب علي اغا دار السعادة

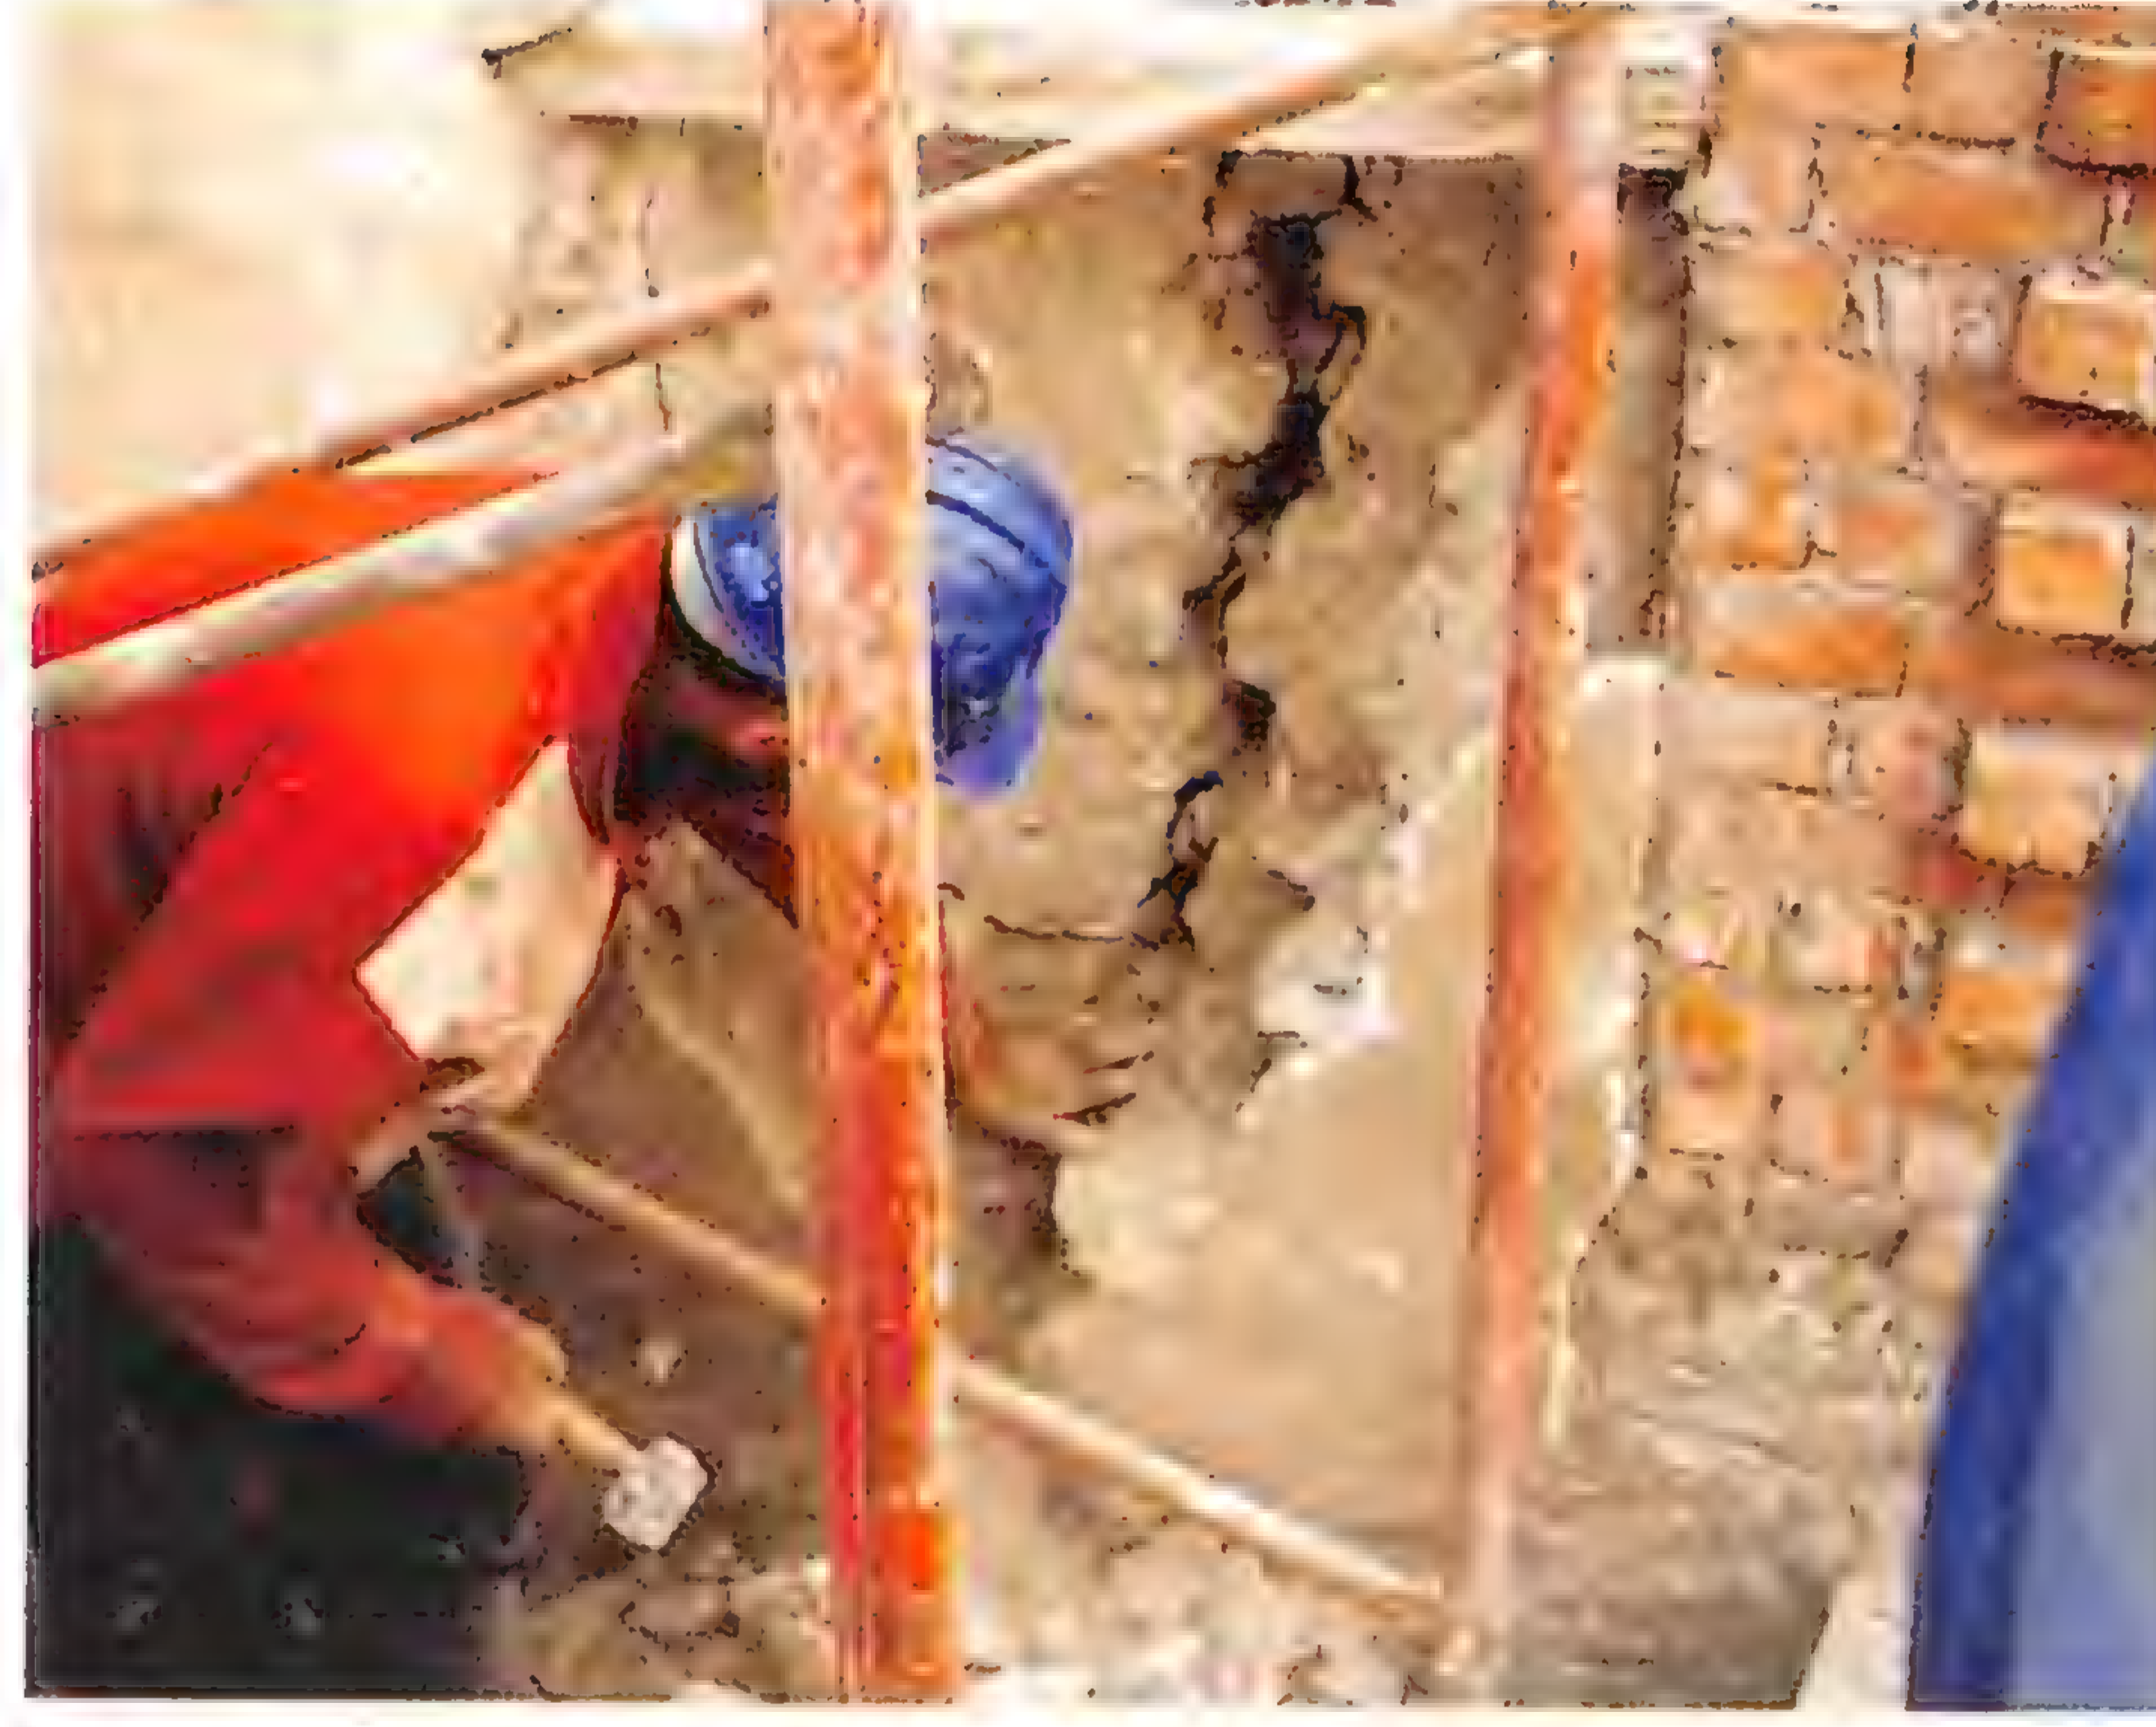
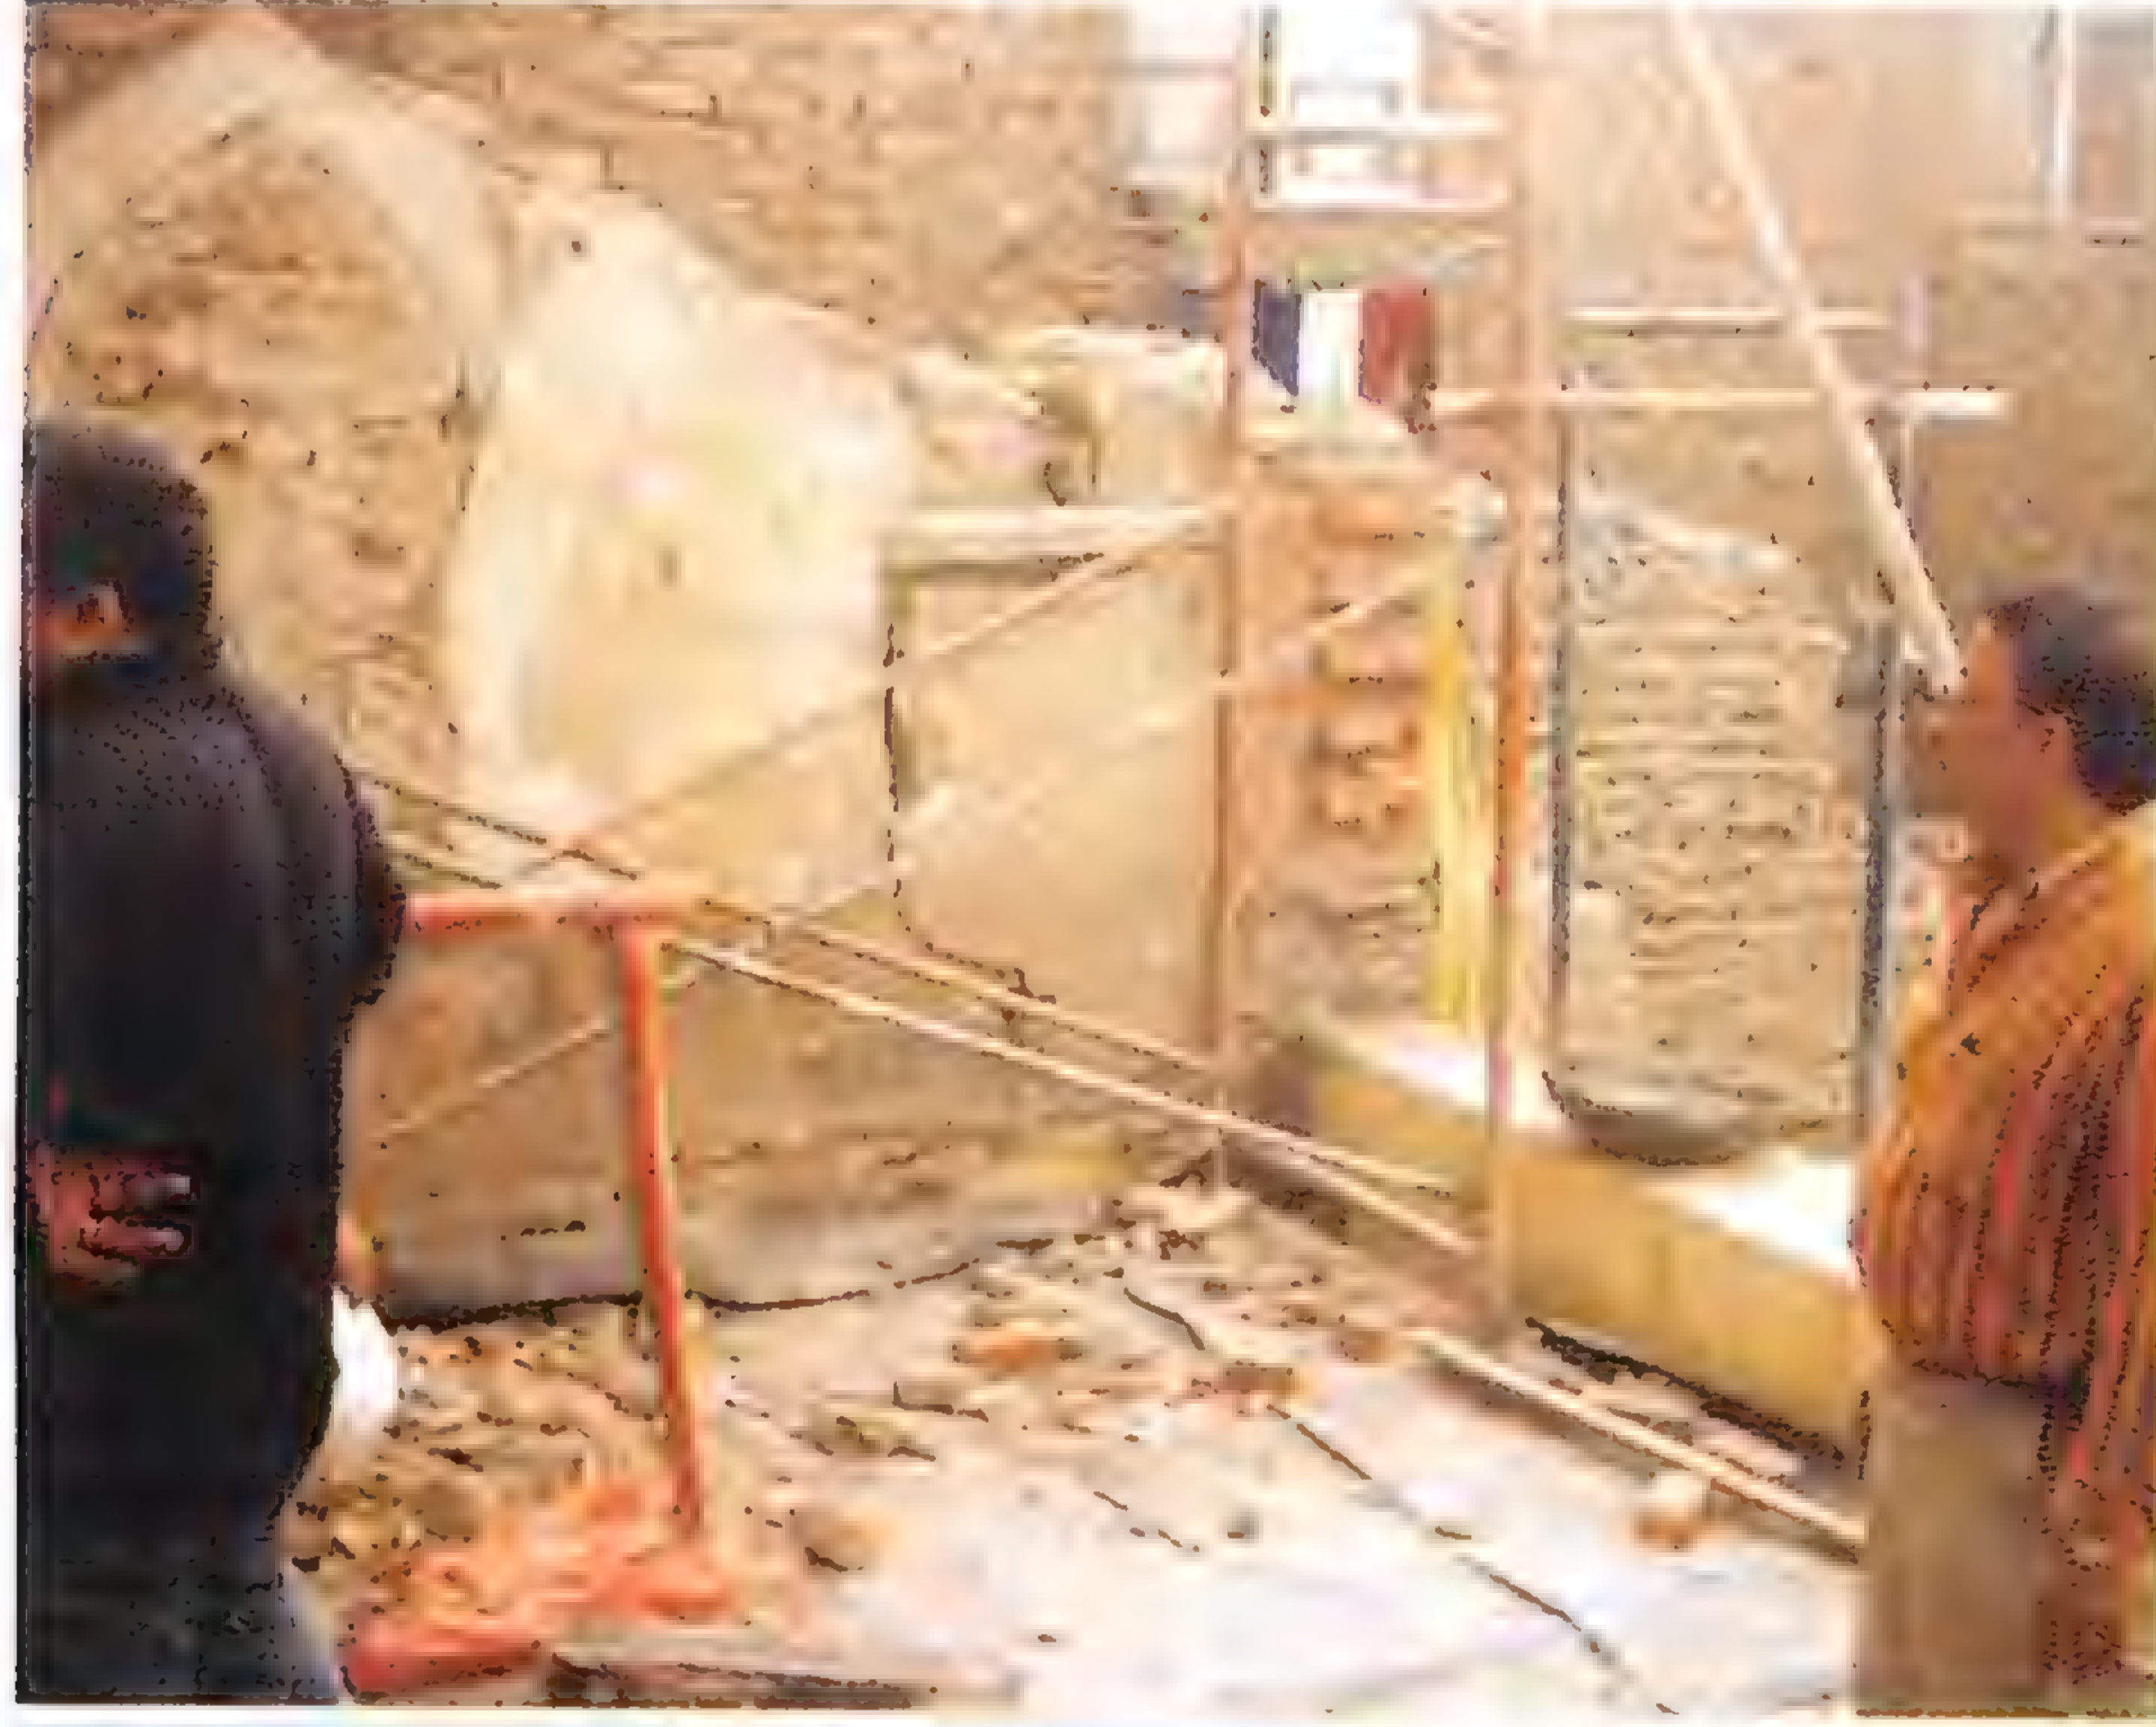
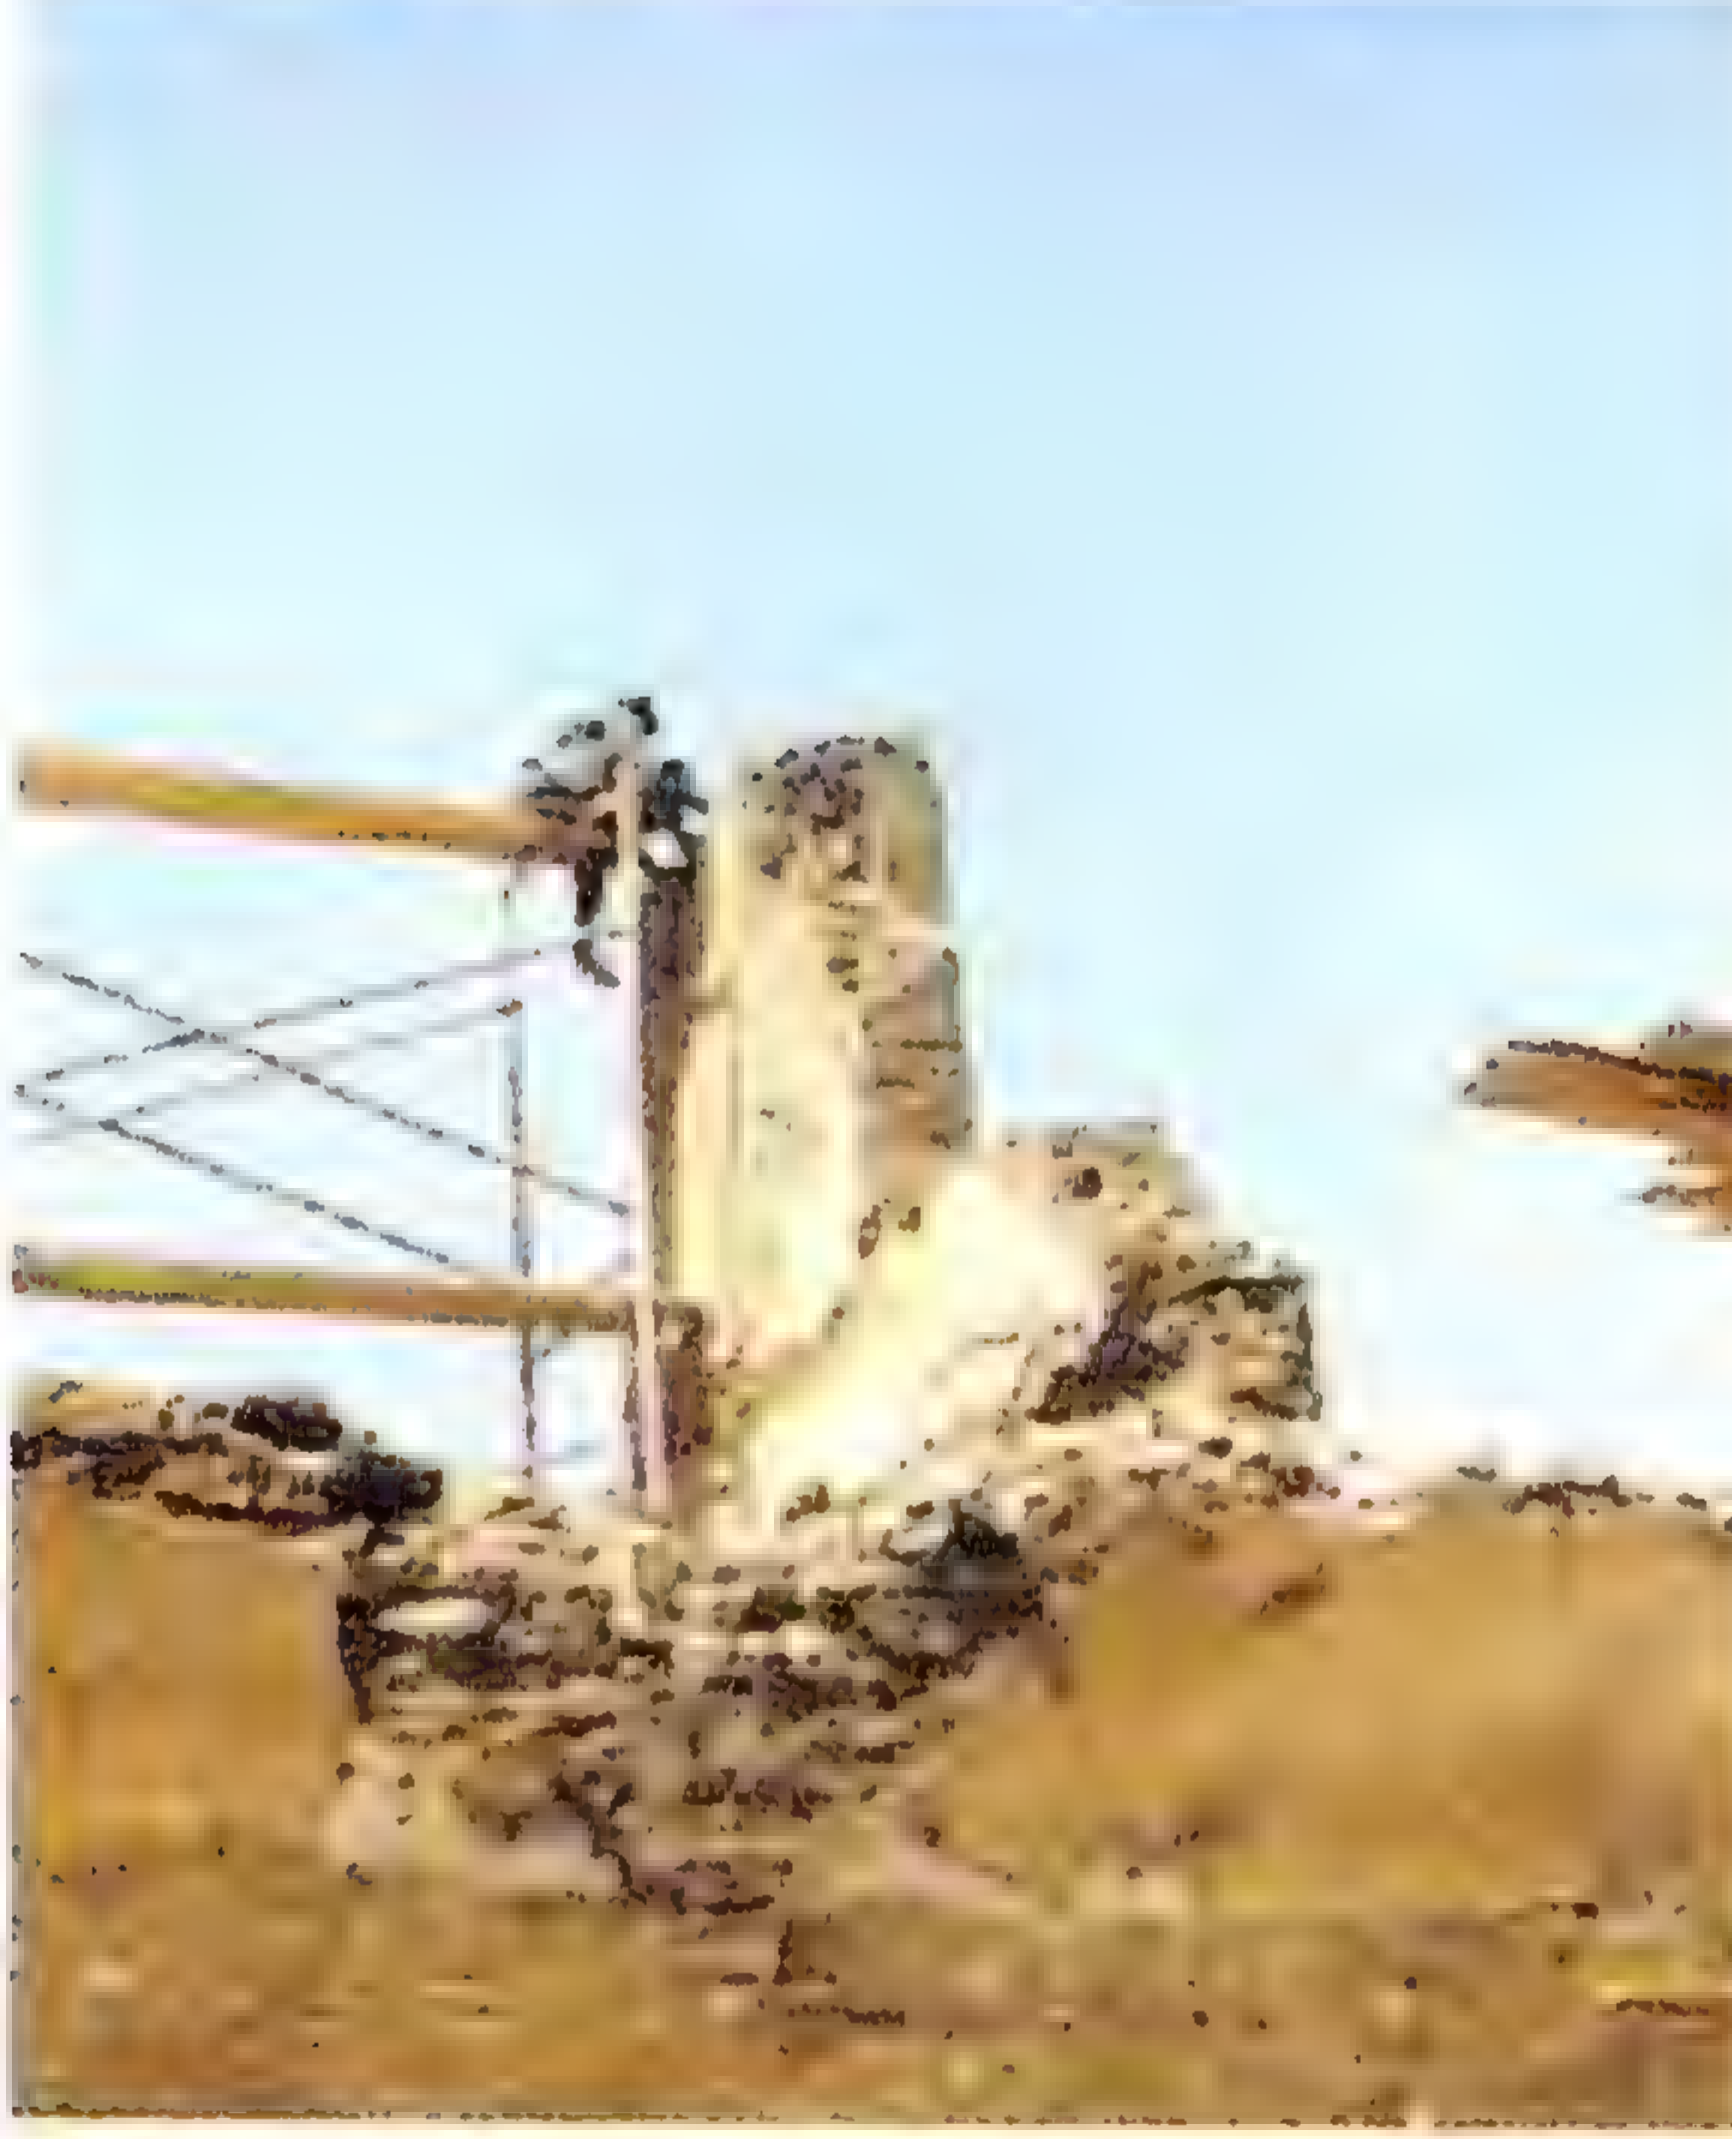
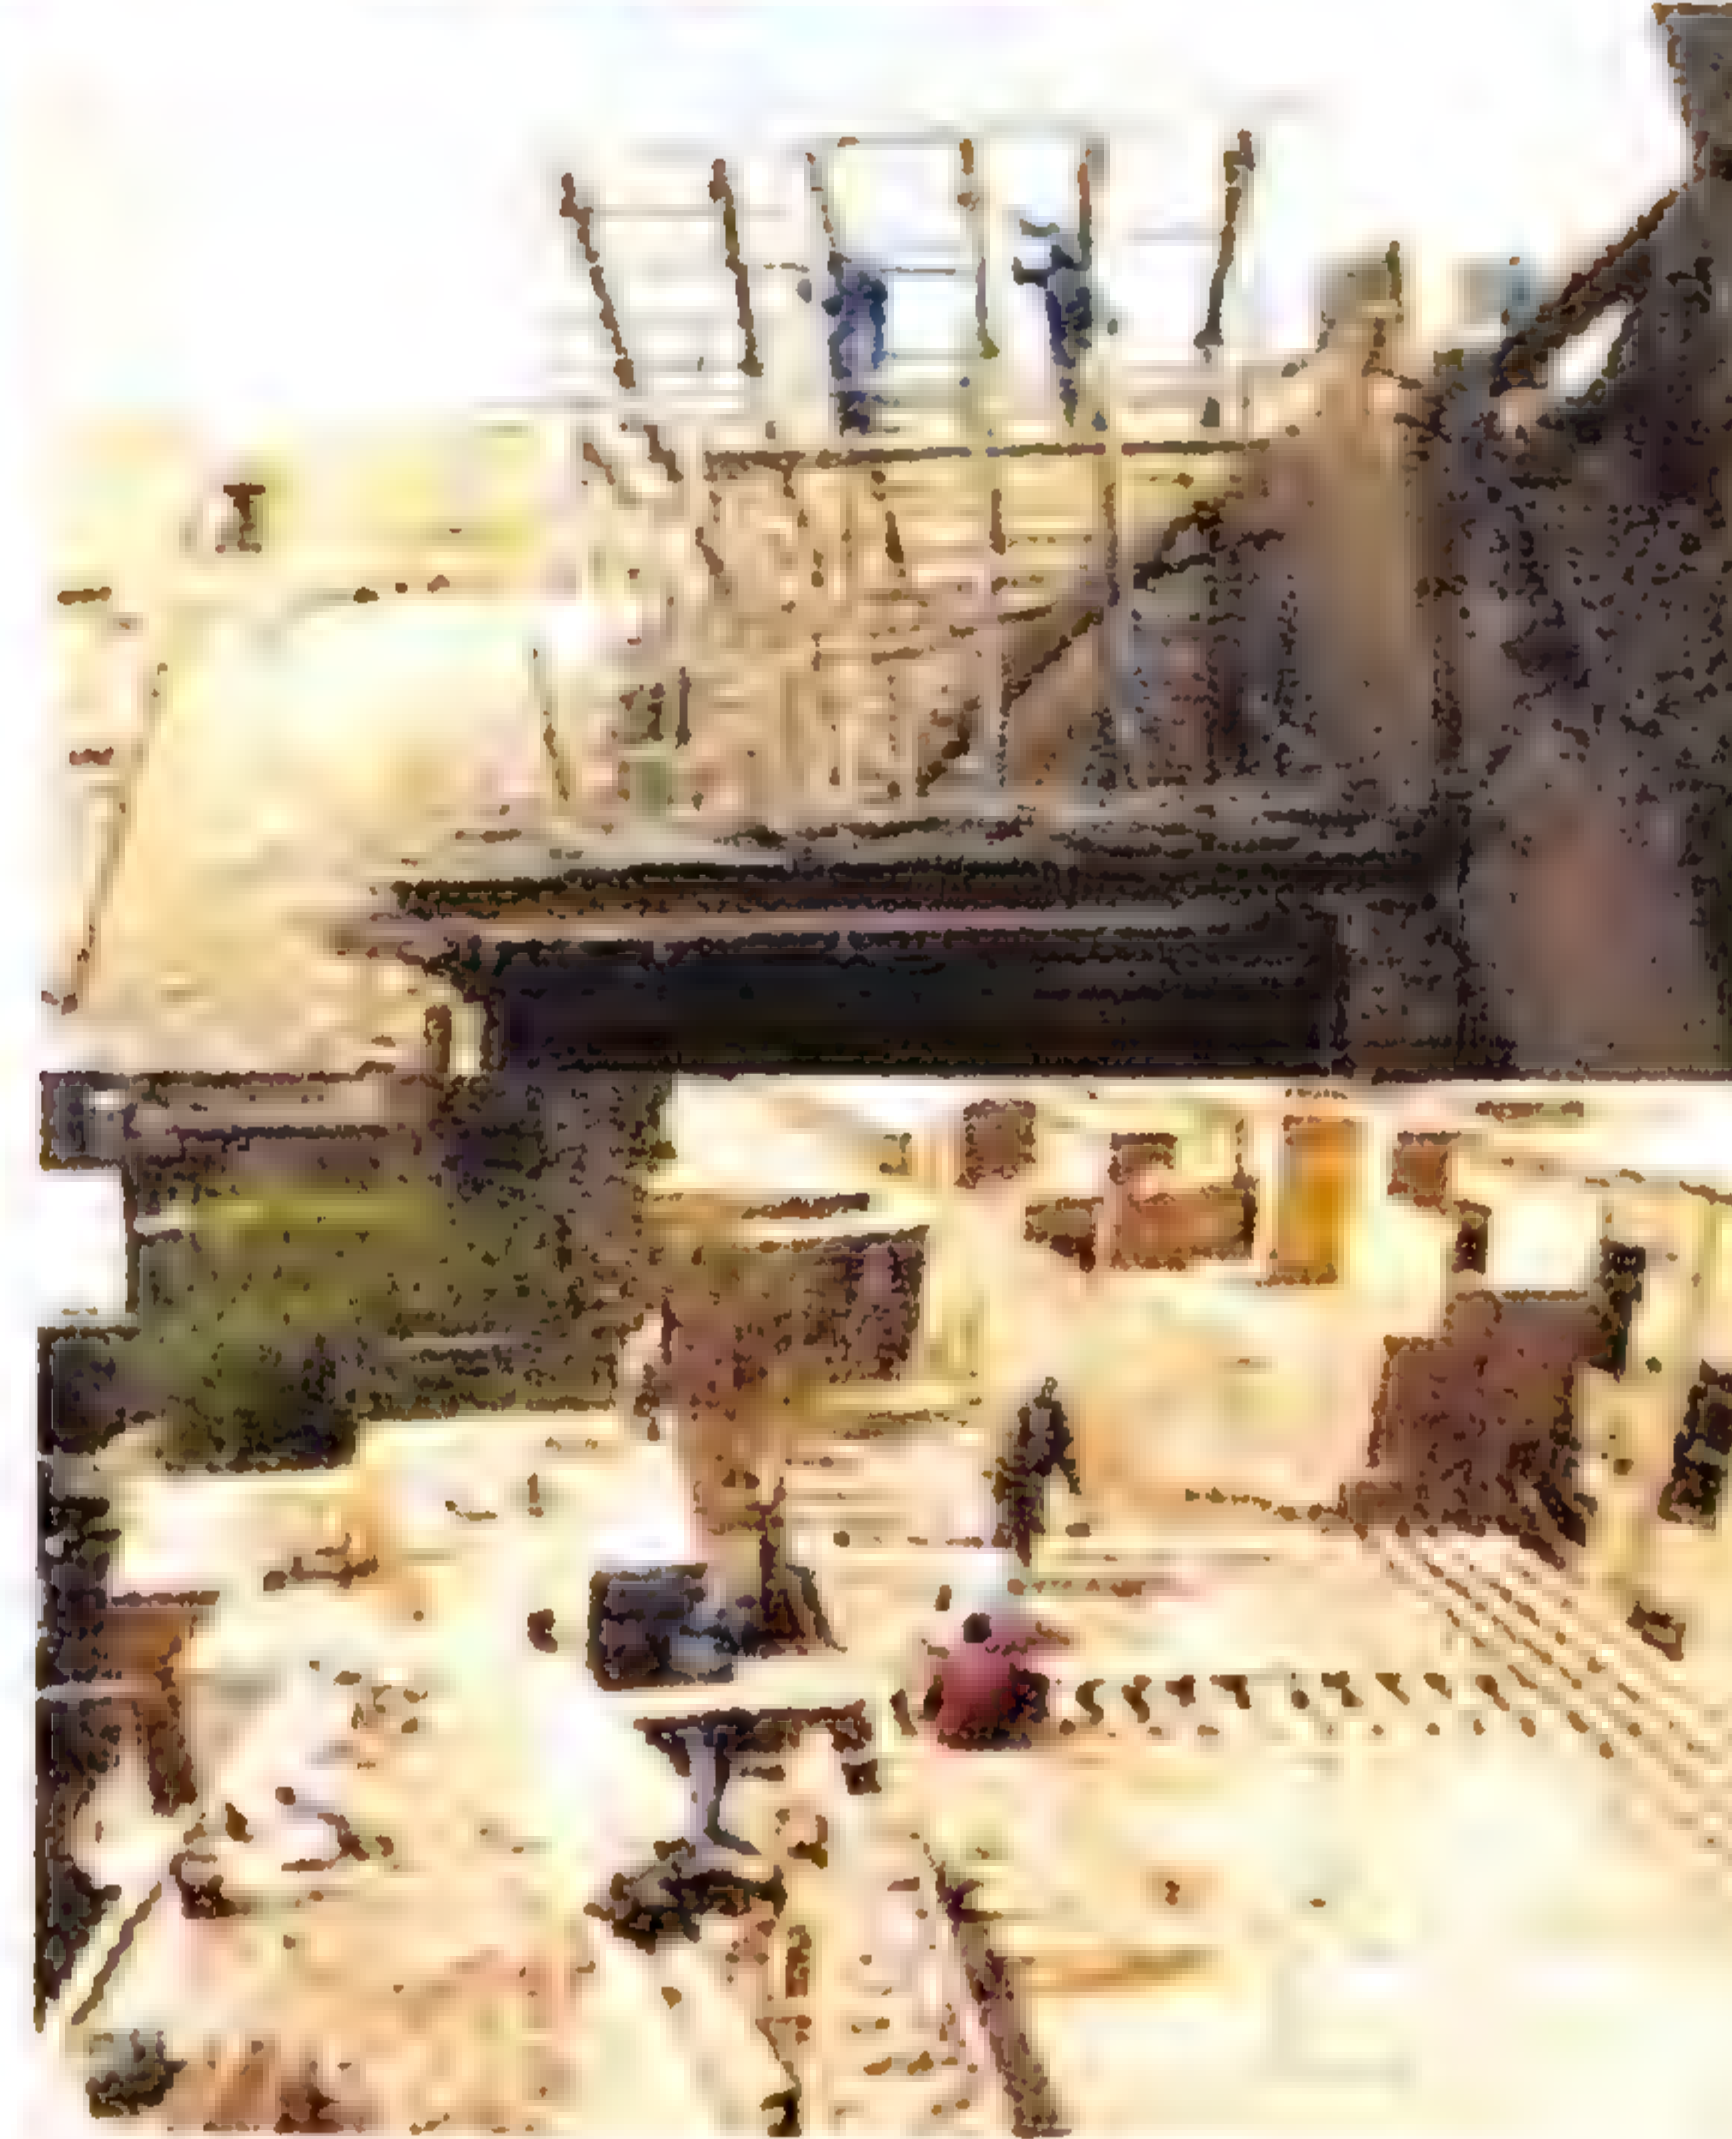
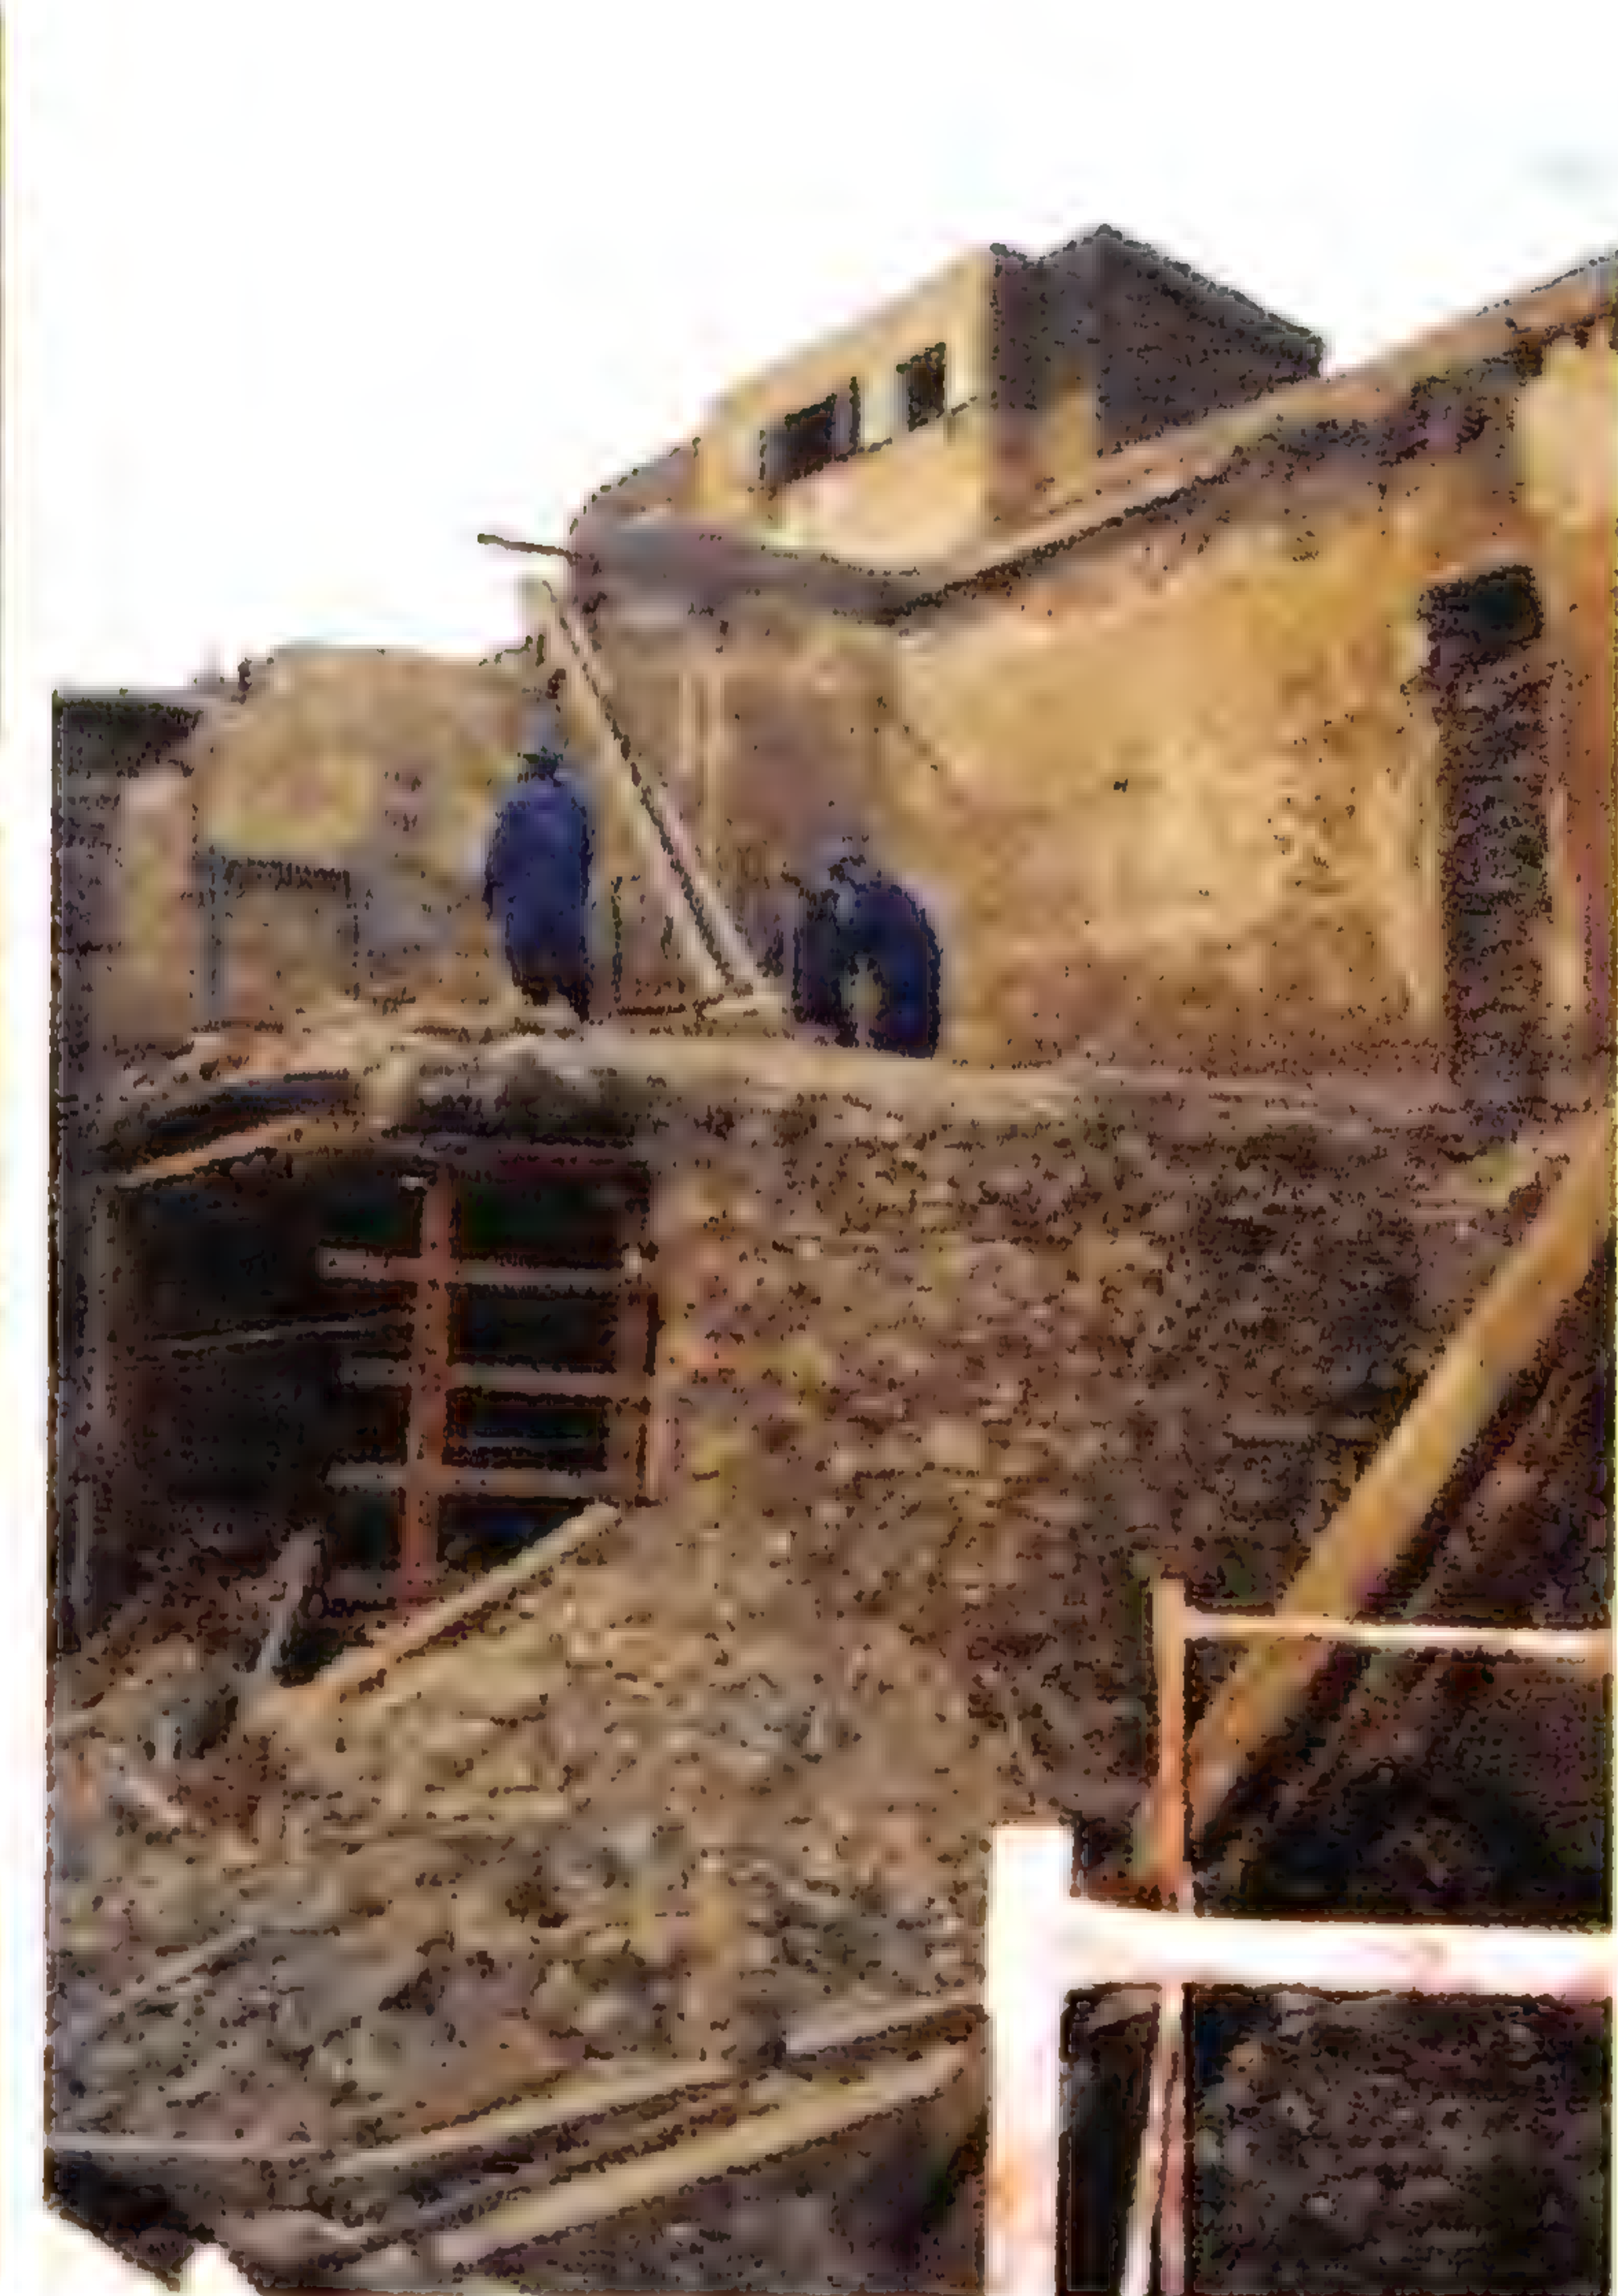
أعمال درء الخطورة والبدء في فك أجزاء من المبنى

تنقسم عملية الترميم والحفاظ إلى عدة مراحل:
 المرحلة الأولى درء الخطورة وتثبيت حركة المبنى:
 وقد بدأت عند بداية المشروع وذلك عند ظهور الشروخ الشديدة والميول المستمرة بحوائط المبنى والتي كانت تهدف في بداية الاعمال إلى فك عدة أجزاء من المبنى المتضررة والتي كانت في حالة حركة خطيرة، وتم عمل دعائم من الطوب على حوائط الأثر الآيلة للسقوط لمنعها من الحركة وتثبيتها انشائياً مع عمل الصلبات اللازمة لمنع الحركة وإيقاف الانهيارات، وبعد أيام من بدء العمل لوحظ توقف حركة المبنى نتيجة للسيطرة على مصادر الخطورة ومكانها فكان قرار اللجنة العليا لمشروع القاهرة التاريخية بإيقاف أعمال الفك الكامل والبدء في وضع مخطط للحفاظ على المبنى.

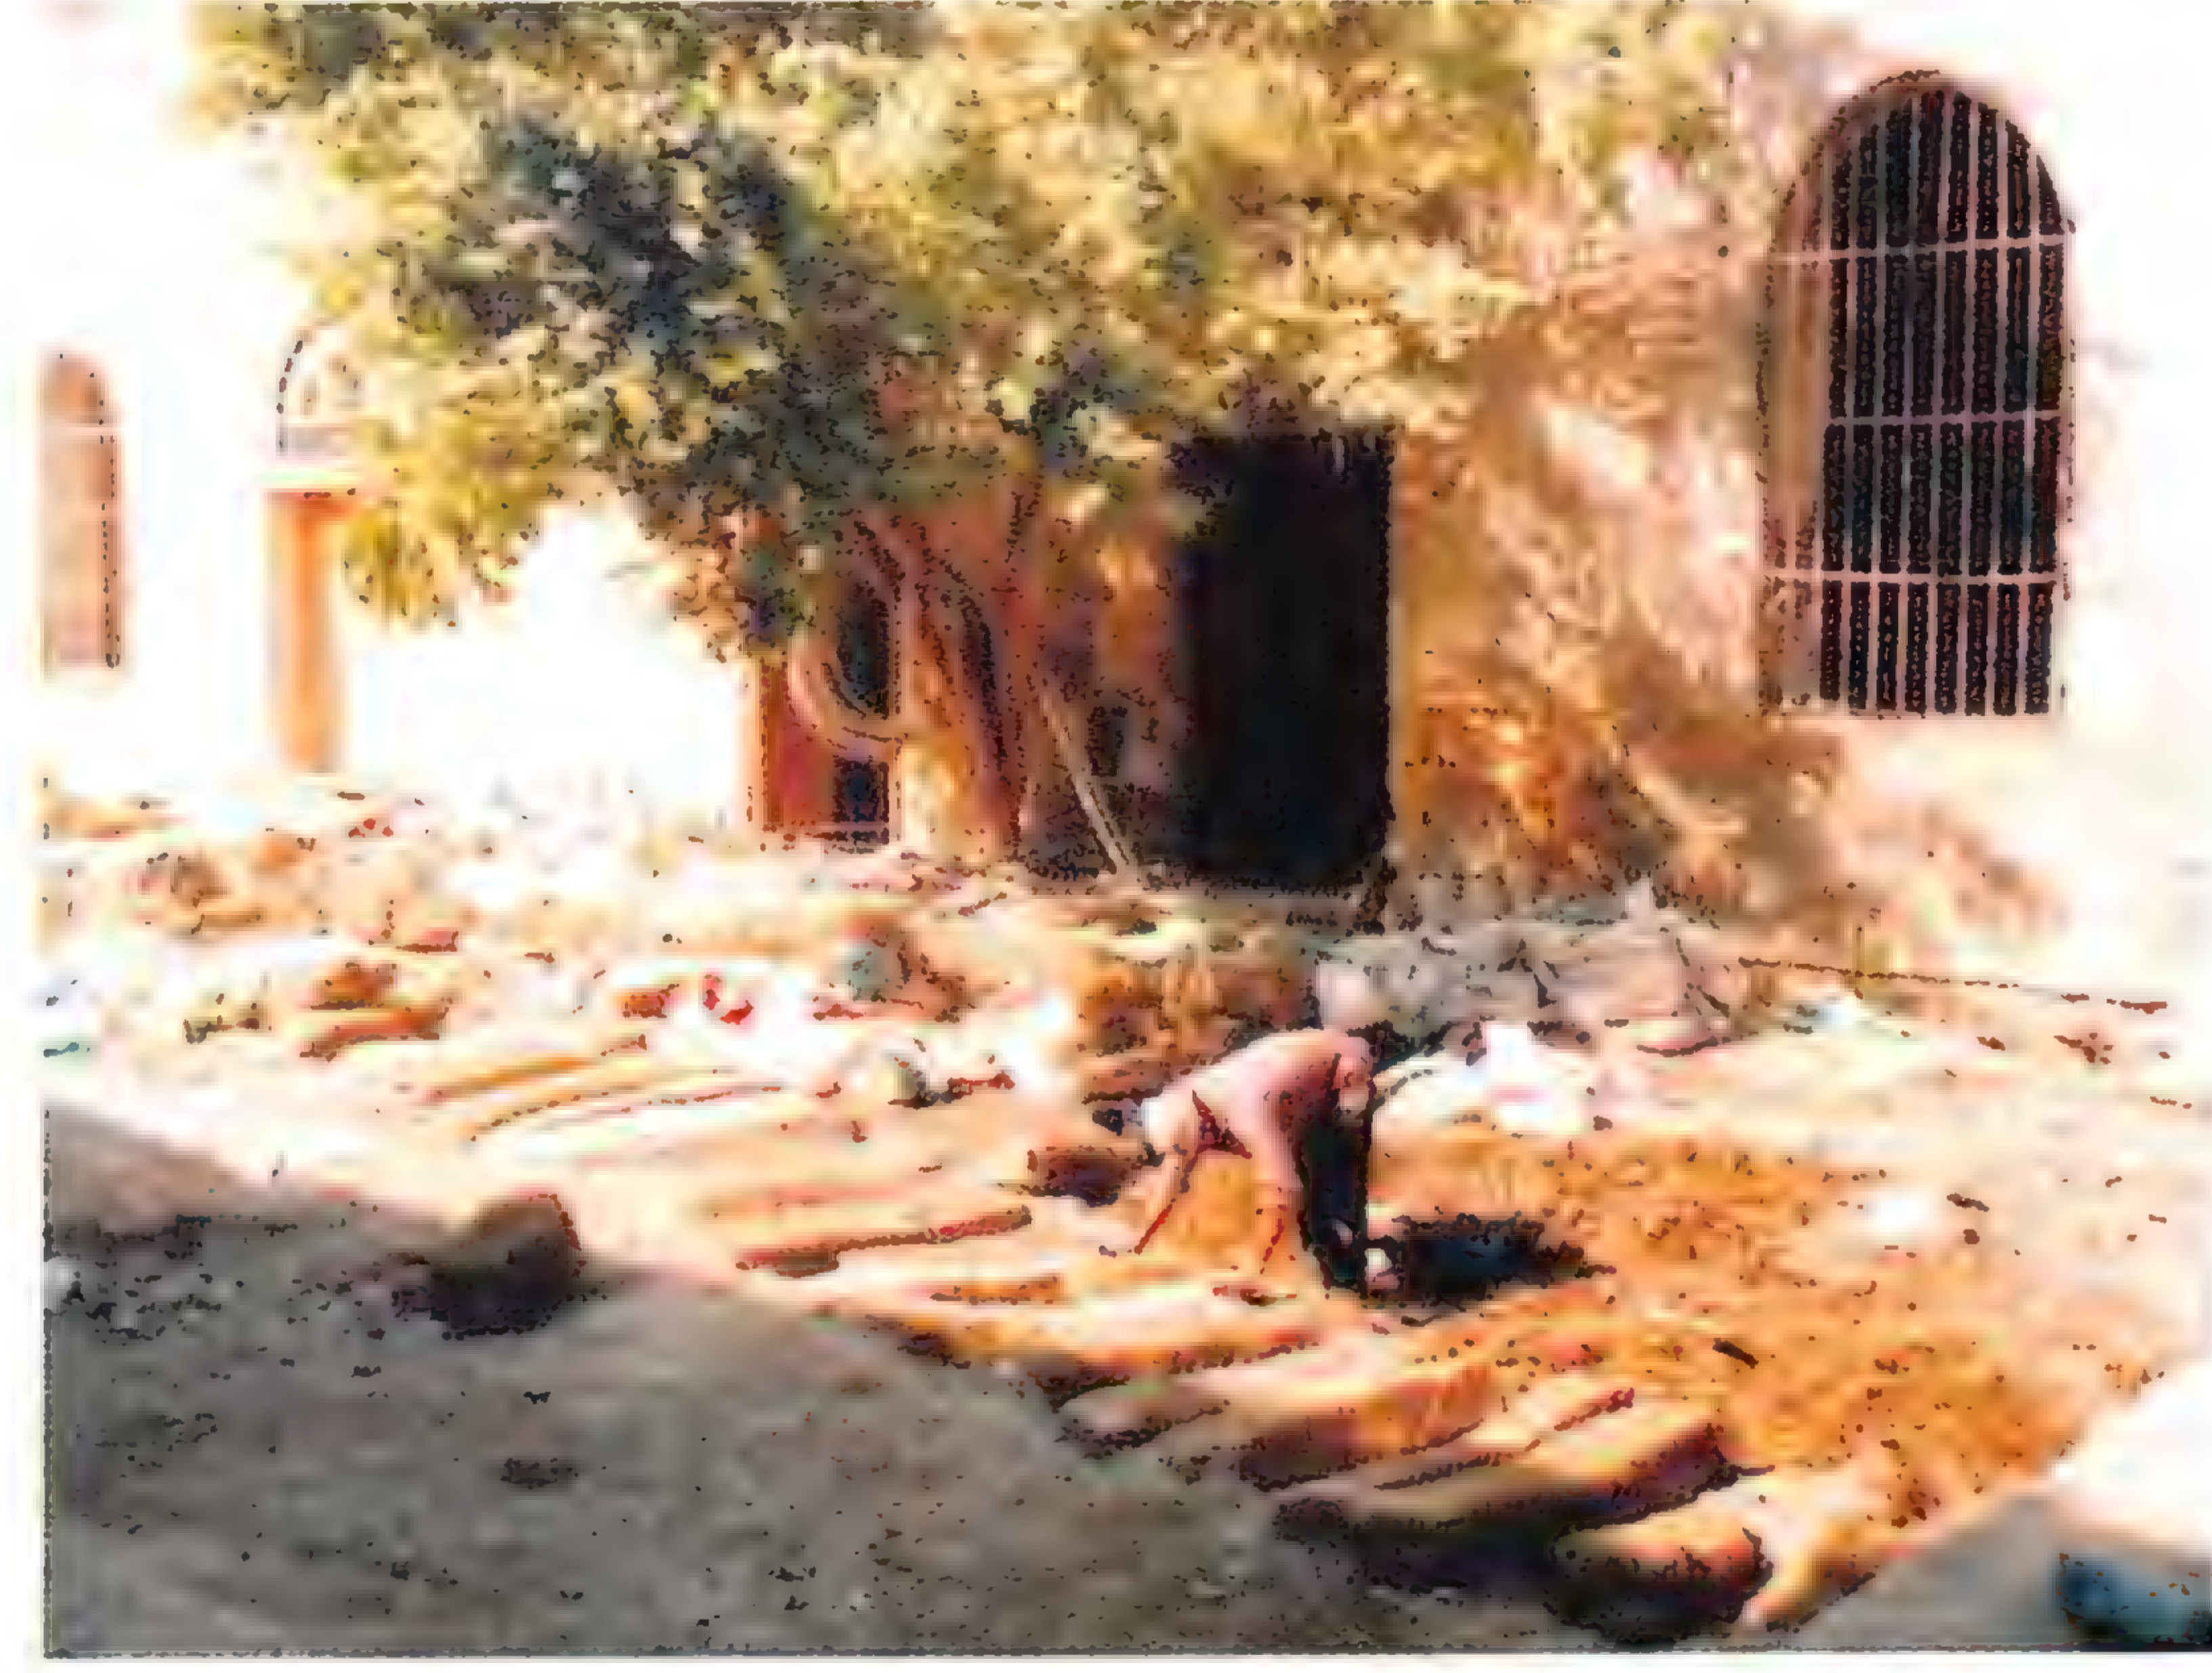
كانت الخطوة الأولى التي أوصى بها الاستشاري المنشآت هي البحث عن شبكة الصرف الخاصة بالقصر، أو أى أنفاق أستحدثت أو كانت من أصل المنشأة، تمر من خلال الأساسات أو إلى جوارها . وبالفعل تم العثور على هذه الشبكة التي تمثل مصدر أساسى لتصريف مياه القصر وهى شبكة متفرعة بعضها يرجع الى أصل المنشأة والبعض الآخر أستحدث فى وقت لاحق، وهى تأخذ شكل جمالونى أو مستعرض لمجاديل حجرية تحت سطح الأرض. وتم الكشف داخل المجارير عن بعض المقتنيات أغلبها حديث وبعض الشقافات الفخارية . وقد كان الكشف عن هذه الشبكة يمثل إجابات للعديد من التساؤلات التي تتعلق بالحالة الإنشائية المتدهورة للقصر.

مجارير أضيفت لشبكة الصرف بالقصر لم تكن من أصل الإنشاء
